Faktencheck: Erosion an Rotorblättern

August 2024

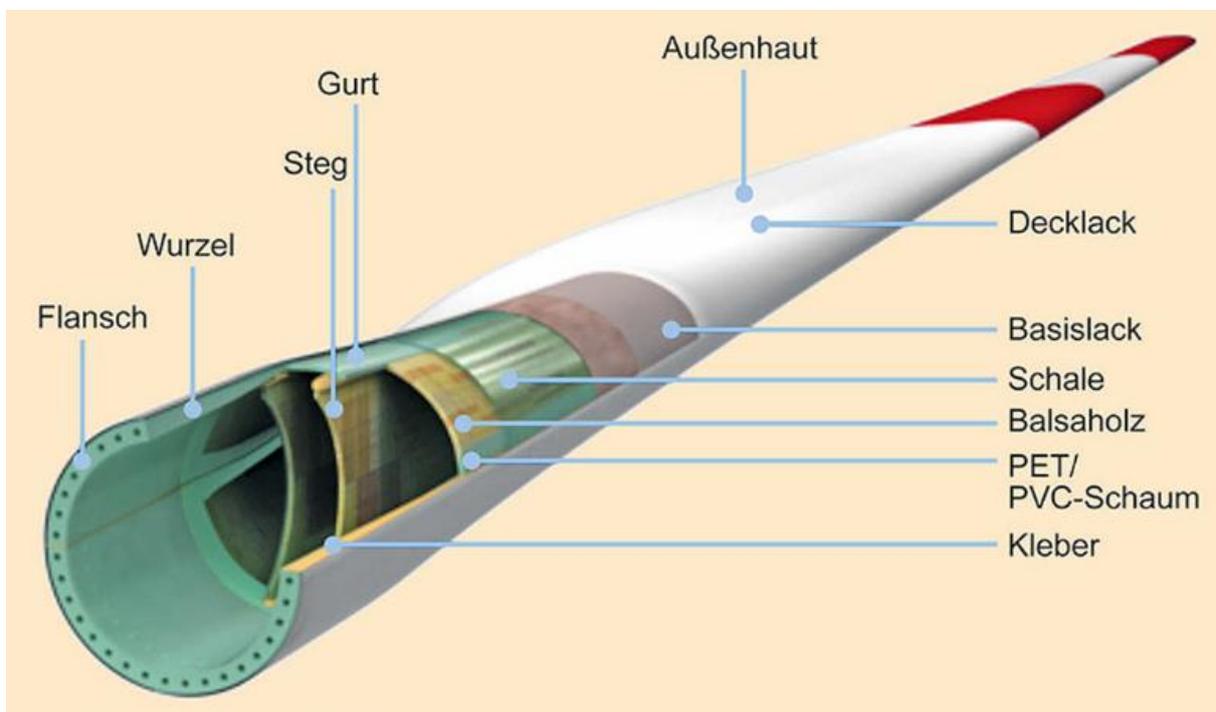
Abbildung 1: Aufbau eines Rotorblatts¹

Die Blattschalen sind in Sandwichbauweise hergestellt. Die Außenwände bestehen dabei aus Glasfasern, welche mit einer Kunststoffmatrix (meist Epoxidharz) getränkt sind (GFK – glasfaserverstärkter Kunststoff). Kohlenstofffasern kommen aktuell lediglich in wenigen Rotorblättern zum Einsatz. Sie werden ggf. nur in schmalen Bereichen zur Verbesserung der Tragfähigkeit, welche nicht von Erosion betroffen sind, verbaut. Zwischen den Wänden des Sandwichverbundes befindet sich ein leichtes, aber druckfestes Kernmaterial. Verwendete Kernmaterialien sind u.a. Balsaholz und verschiedene Kunststoffe, bspw. PET und PVC-Schaum. Das Kernmaterial ermöglicht eine größere Wandstärke und damit höhere Stabilität der Blattschale, so genannte Sandwich-Bauweise. Dennoch bleibt das Gewicht, durch die geringe Dichte des Kernmaterials, relativ gering.

Hergestellt werden Rotorblätter überwiegend in zwei Halbschalen einer Negativform. Die Glasfaserlagen der Außenschale des Rotorblattes werden als erstes in die Form eingelegt. Anschließend folgen das Kernmaterial und darauf die inneren Glasfaserlagen der Blattschale. Dieser trockene Schalenaufbau wird mit der Kunststoffmatrix getränkt. Nach dem Härten des Kunststoffes werden die Blatthälften miteinander verklebt. Nach der Entformung wird die gesamte Oberfläche des Blattes mit einem Lack, z. B. auf Basis von Polyurethan oder Epoxidharz, beschichtet.
